ETIOPIA

Progetto WASH in cinque cittadine dell' Etiopia

AID 9428

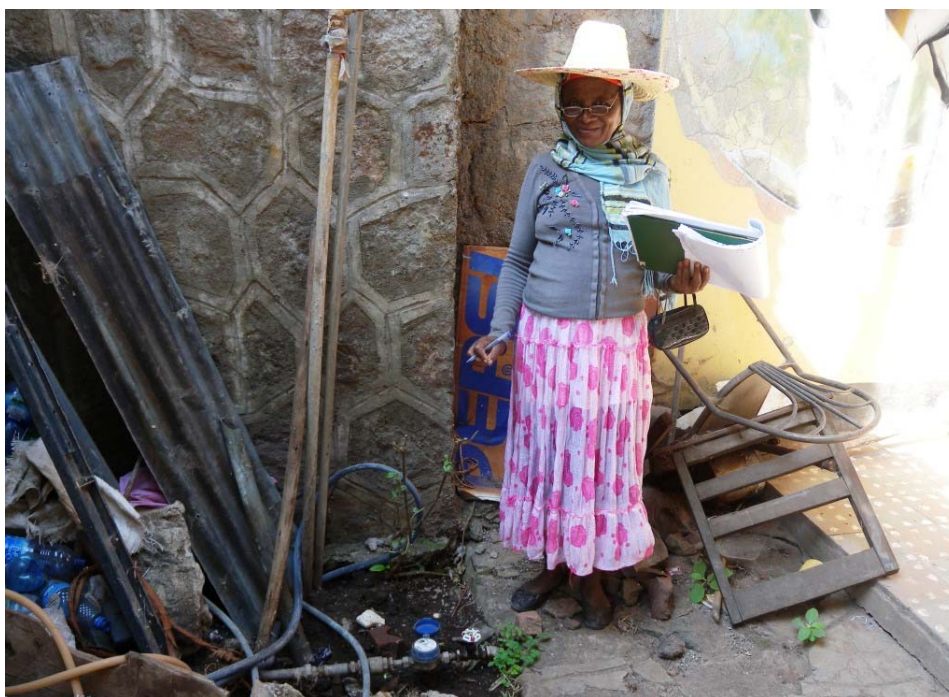
Fig. C.1.3: Letturista a Huruta

(*) Riguardo all'indicatore 2) *Billing*, si precisa che, dai commenti ricevuti dall'ex-UTL, il sistema informatico risulta essere stato fornito. Nel corso della visita, però, non si è avuto riscontro che esso fosse in funzione avendo rilevato che tale operazione avveniva manualmente su bollette cartacee manoscritte su blocchetti in carta carbone.
